整備表

メーカー DMG森精機

機種・型式 NTX1000/T

M/No 年式 JTX10130401 2013年製

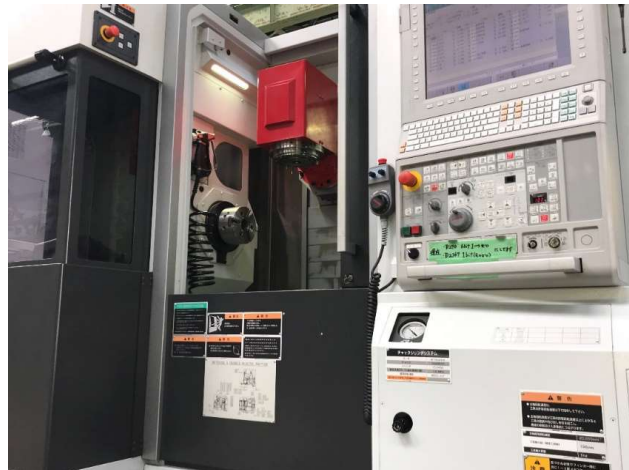
清掃前

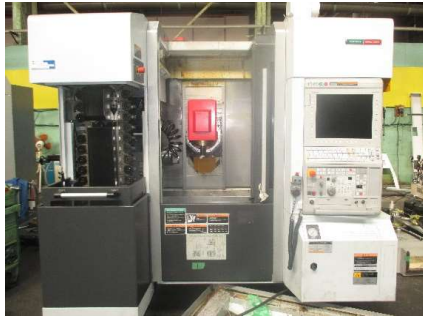
清掃後

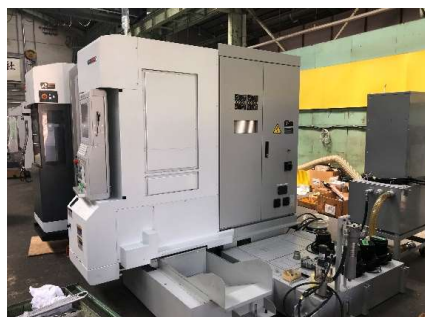
清掃前

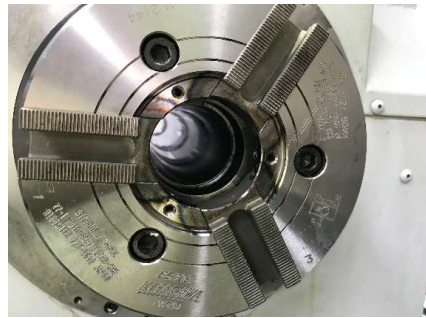
清掃前

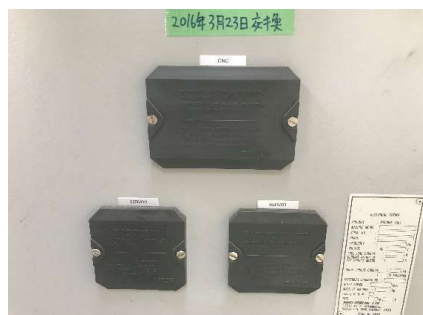
バッテリー交換しています

単1電池 4×4×2

3か所 計10個

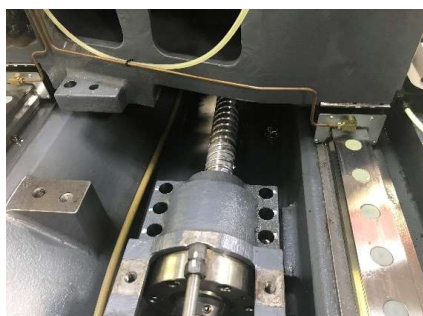
X、Y、Z軸ボールネジ
清掃後 グリスアップして
います。

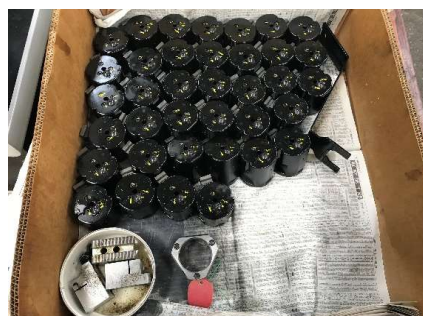
ポットは全て外して

清掃しています。
